# **INGENIERÍA VIAL SOSTENIBLE EN ECUADOR**

**INNOVACIÓN, DISEÑO Y GESTIÓN PARA EL  
DESARROLLO DE INFRAESTRUCTURA**

EDITORIAL QUEYÁM

**Primera edición:** 2025  
**ISBN:** 978-9942-7409-7-7

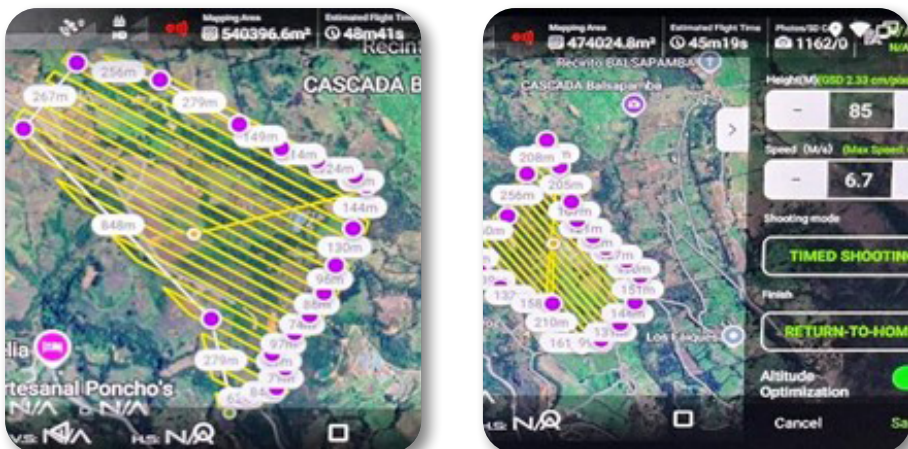
**Figura 1.** *Plan de vuelo 1 y 2, Hacienda Bellavista*

*Nota.* Elaboración propia. (Izq: parte superior; Der: parte inferior).

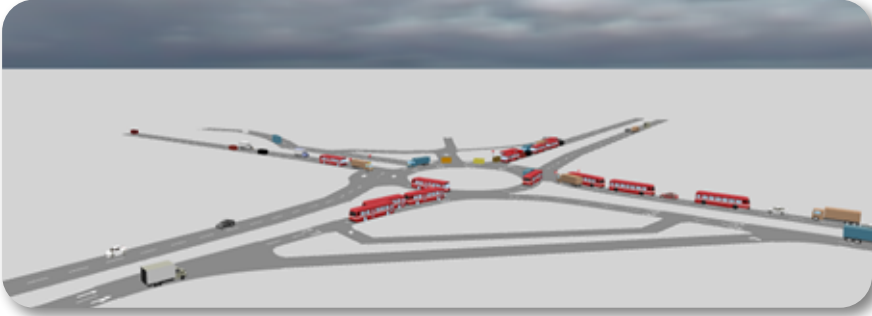
**Figura 2.** *Modelo de la rotonda – estado actual*

En segundo lugar, en los nudos de acceso se colocaron señales de ceda el paso, con el fin de otorgar prioridad a los vehículos que circulan al interior de la rotonda, tal como se ilustra en la Figura 2.

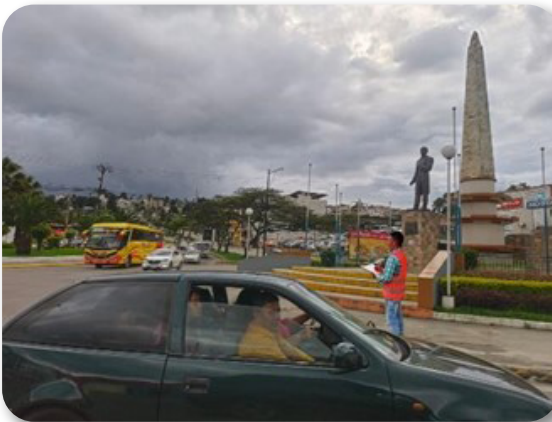
Posteriormente, se efectuó un aforo vehicular durante un período continuo de siete días, registrándose diariamente el volumen de tránsito entre las 12:00 y 13:00 horas, franja correspondiente a la hora pico promedio de mayor demanda en el sector. El conteo se realizó mediante aforo manual, empleando observadores en campo encargados de registrar los vehículos por tipo y sentido de circulación.

**Figura 3.** *Aforo vehicular*

Con base en los datos recogidos, se determinó un flujo horario promedio de aproximadamente 800 vehículos durante la hora de máxima demanda. La composición vehicular correspondió a 25 % autobuses, 25 % camiones y 50 % automóviles particulares. Asimismo, se identificaron los centroides de generación y atracción del flujo vehicular, a partir de los cuales se elaboró la matriz origen–destino (O/D) que se presenta en la Tabla 1.

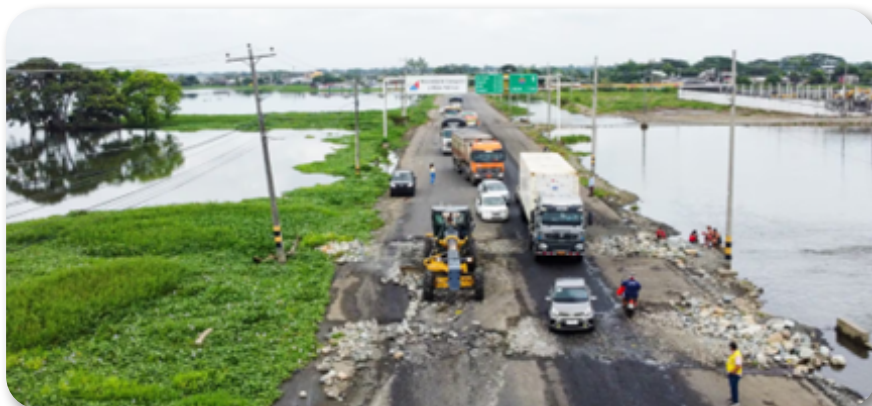
**Figura 1.** *Problemas en la vía Juján – Babahoyo*

De acuerdo con El Universo (2025), más de 20 000 vehículos circulan diariamente por esta carretera, que enfrenta graves problemas de tráfico e inundaciones, lo que impacta directamente a la ciudadanía, los transportistas y los agricultores que dependen de ella para movilizar sus productos hacia los puertos del Guayas. Además, Primicias (2025) señala que los constantes siniestros viales y los cierres temporales, ocasionados incluso por procesiones fúnebres, agravan las condiciones de tránsito, provocando largas horas de espera y pérdidas económicas significativas.

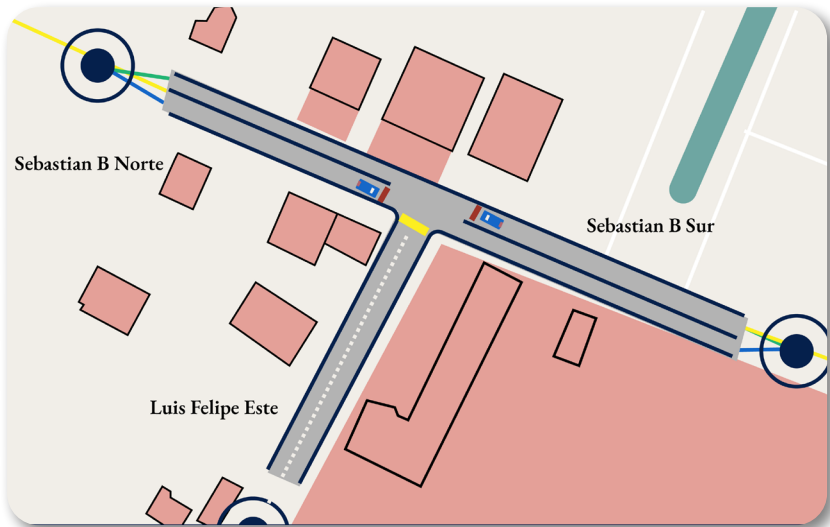
Figura 2. Modelado de la intersección con el software Aimsun

Nota. Elaboración propia con datos del aforo vehicular (2025).

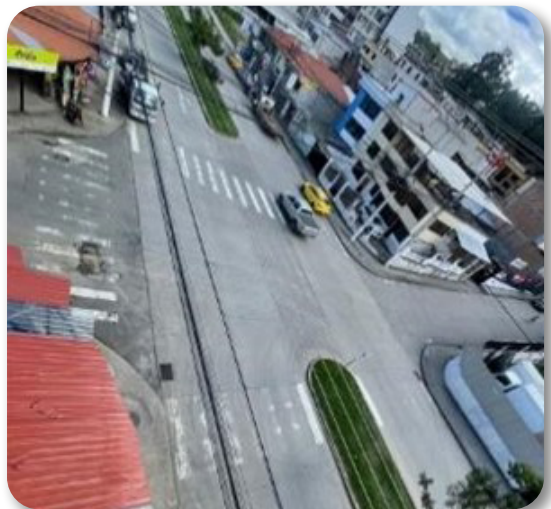
*Nota.* Imagen referencial de la intersección objeto de estudio, mostrando la configuración geométrica, accesos y puntos de conteo vehicular utilizados para el levantamiento de información en campo durante el horario vespertino.

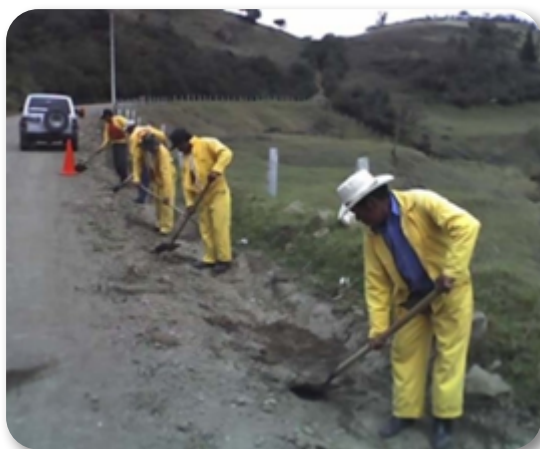
**Figura 1.** Limpieza de cunetas. Microempresa Manos Unidas, vía Cutchil-Ludo, 24 Km longitud, Sígig, Azuay

En la Figura 1 se observa la labor de la Microempresa Manos Unidas en el cantón Sígig, parroquias de Cutchil y Ludo.
